EIN FLOWCYTOMETER IM PFADILAGER

TRINKWASSERSICHERHEIT IN EINEM BUNDESLAGER

Das diesjährige Bundeslager der Pfadibewegung Schweiz fand im Goms statt. Die über 30 000 Teilnehmenden wurde über ein eigens dafür gebautes temporäres Netz mit Trinkwasser versorgt. Mit einem umfassenden Selbstkontrollkonzept wurde ein qualitativ einwandfreies Trinkwasser sichergestellt. Zentrale Punkte waren dabei eine Gefahren- und Risikoanalyse, Kontrollen auf Platz mittels Online- und Feldmessungen sowie Laboranalysen.

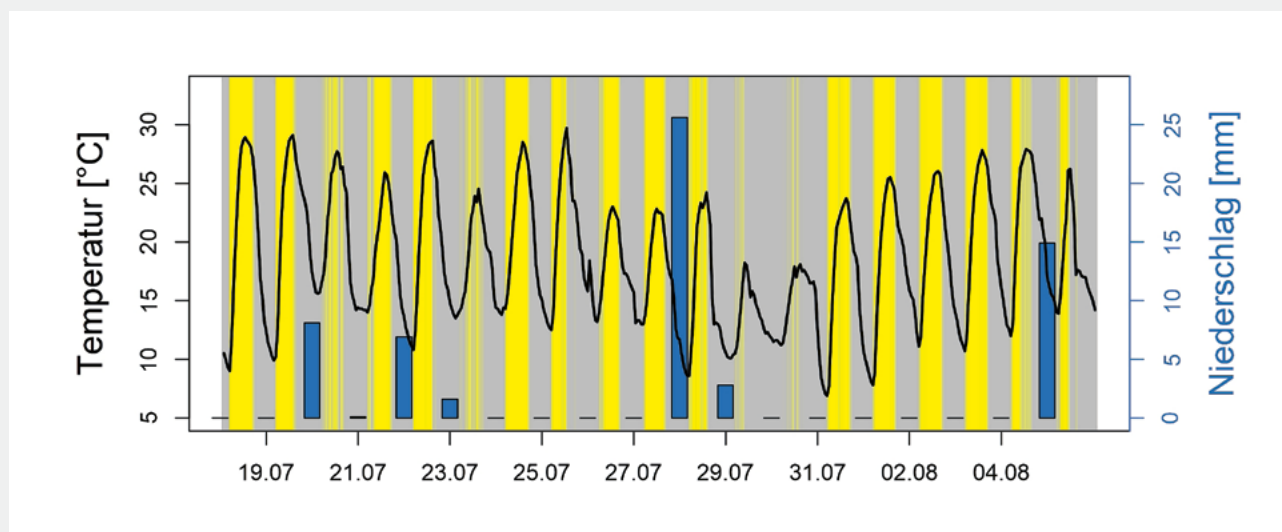
Fig. 2 Meteorologische Bedingungen während dem Mova mit Lufttemperatur (schwarz), Summe der täglichen Niederschlagsmenge (blau) und Sonnenschein (gelb/grau).

der Zellzahl erfolgreich verhindert zu haben. Allein in der Nacht vom 27. auf den 28. Juli wurde ein Anstieg der Zellzahlen gemessen. Dieser Anstieg ist auf starken Niederschlag im gleichen Zeitraum zurückzuführen (siehe meteorologische Bedingungen in Fig. 2).

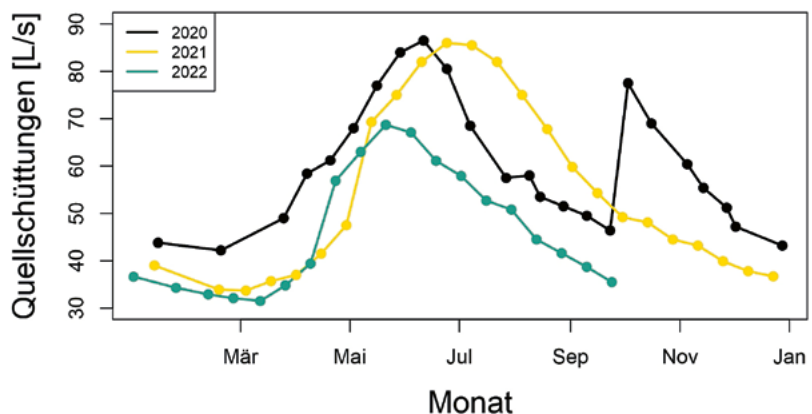
Fig. 4 Übersicht über die Quellschüttungen für Ulrichen und Obergesteln in den Jahren 2020 bis 2022. (Grafik: ©Gemeinde Obergoms).

Im Sommer 2022 war die Schüttung der Quellen der Gemeinde Obergoms aufgrund vorangegangener Trockenperioden so tief wie normalerweise im Herbst (Fig. 4). Dennoch stand im Lager jederzeit genügend Wasser zur Verfügung. Die Pfadis gingen haushälterisch mit dem Wasser um, die präventive Information der Teilnehmenden zeigte mehr Wirkung als erwartet. Der geschätzte Wasserverbrauch von 1445 m³ wurde nur ein Mal erreicht (Fig. 5). Zusätzlich entspannte

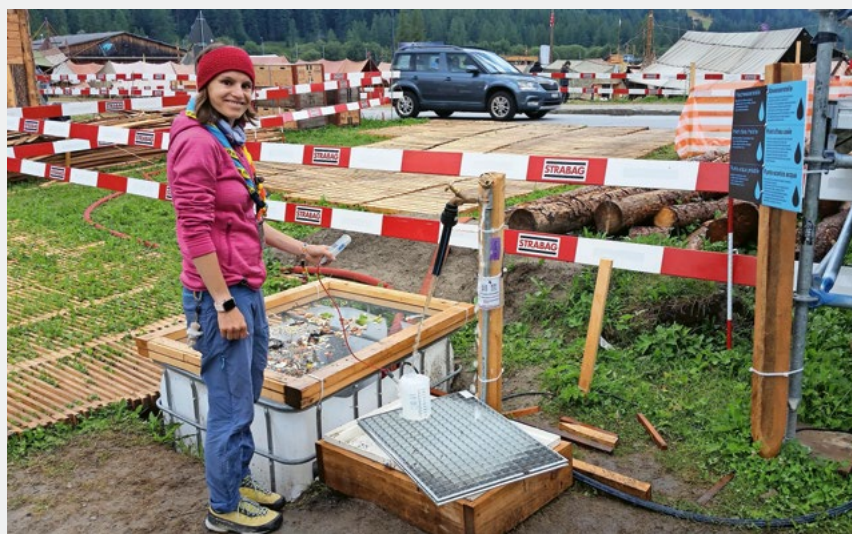
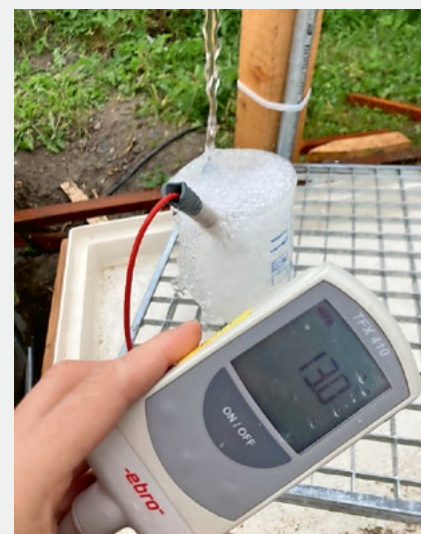
Fig. 6 Temperaturmessung an einer Wasserstelle.

Das Selbstkontrollkonzept sah nach der Inbetriebnahme regelmässige mikrobiologische Untersuchungen sowie Wassertemperaturmessungen vor (vgl. Tab. 2). Die untersuchten Stellen wurden risikobasiert ausgewählt, der Fokus lag neben einer regelmässigen Netzüberwachung auf Stellen mit Stagnation, Endstellen und Abnahmestellen von sensiblen Verbrauchern (Notfallpraxis, Kinderhort). Die Ergebnisse der Analysen flossen direkt in die laufende Gesamtbeurteilung mit ein. So konnten Veränderungen
