De l'eau potable malgré les intempéries : automatiser pour garantir la qualité de l'eau

Grégoire Jacquemettaz, commune de Saxon, Daniel Claret, PMAX, Sara Ferdi, bNovate Technologies SA, Vivian Hauss, bNovate Technologies SA

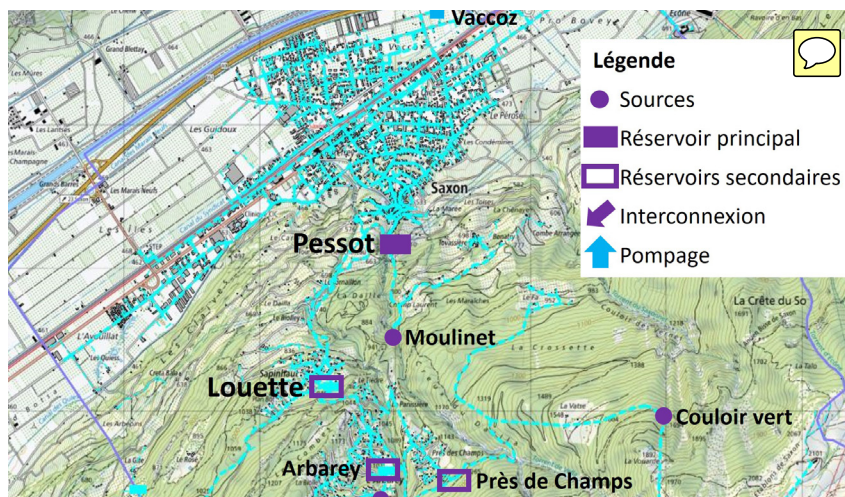
Figure 1: Plan de situation des sources et du réseau de Saxon.

La figure 1 montre les sources et les principaux réservoirs de Saxon. La zone située en amont du réservoir de la Louette est alimentée par différentes sources. Plusieurs réservoirs secondaires permettent d'alimenter les différents hameaux des Mayens. Dans chaque réservoir un trop plein alimente les réservoirs inférieurs, jusqu'au réservoir principal du Pessot qui peut également être alimenté par une station de

pompage d'eau souterraine. Une interconnexion avec la commune voisine permet quant à elle, d'alimenter directement le réseau de plaine. Environ 96% de la population tire son eau du réservoir principal.

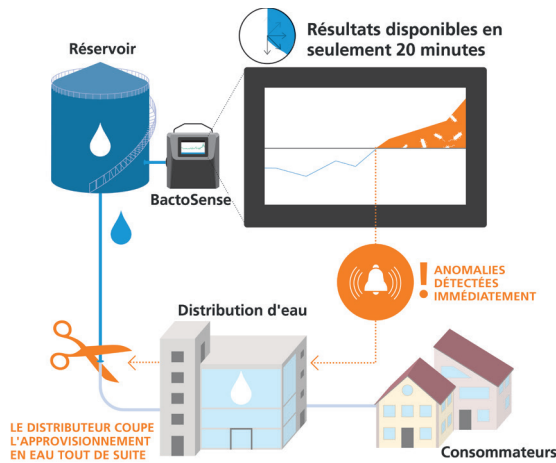
Figure 2: Schéma du système automatique de maîtrise du danger pour les habitants de Saxon.

Dès l'été 2020, un système complet de gestion des risques de contamination microbologique a été mis en place par une entreprise d'automatisation locale (PMAX). Il se compose de trois parties (cf. Fig. 2):

1. détermination de la qualité de l'eau par cytométrie de flux en ligne
2. En cas d'anomalie, interruption de l'alimentation en eau, chloration en sortie de réservoir Pessot et alimentation du réseau inférieur par la nappe phréatique du Vaccoz ou l'interconnexion avec la commune voisine.
3. Et alerte du responsable.

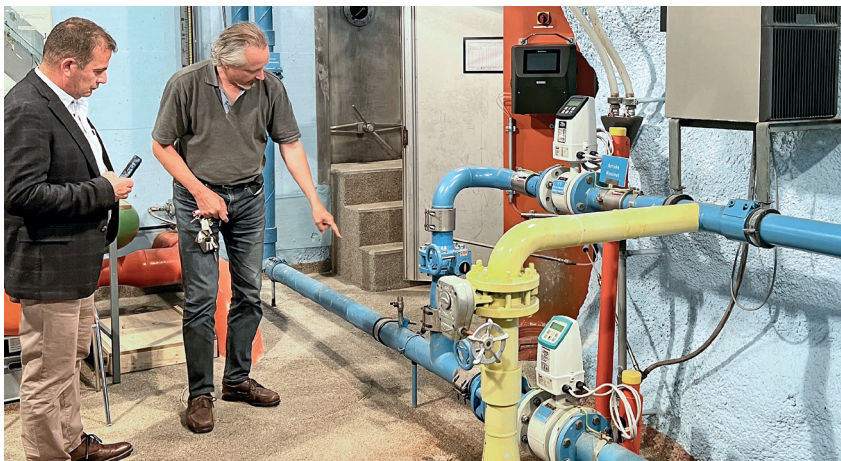
Figure 3: Daniel Claret (au centre) expliquant l'installation du BactoSense.

La Fig. 3 montre l'installation de BactoSense dans l'arrivée du réservoir Pessot.

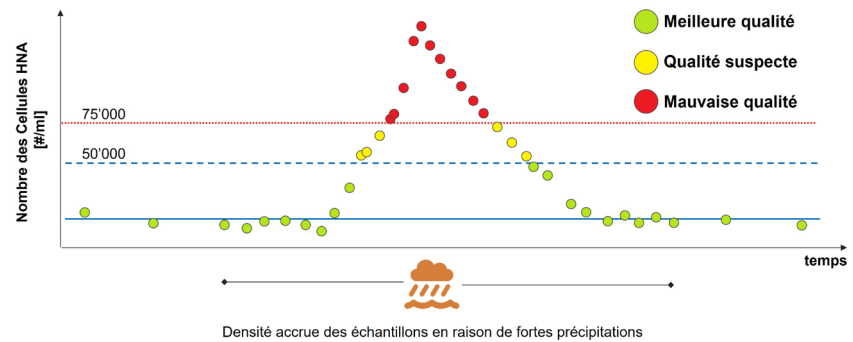
Figure 4: Utilisation des informations météorologiques et du nombre total de cellules pour la détermination de la qualité microbologique.

du BactoSense sont réglés via PLC et SCADA. Cette automatisation permet de régler la fréquence des mesures en fonction des besoins. Par exemple, les périodes de pluie ou de fonte des neiges présentent des risques de pollution plus importants et nécessitent une plus grande attention. La figure 4 montre comment l'intervalle de mesure est ajusté en fonction de la météo et comment la qualité de l'eau est déterminée grâce aux résultats de cytométrie en flux. De hautes valeurs, correspondent à une forte contamination microbologique et donc à une mauvaise qualité de l'eau.

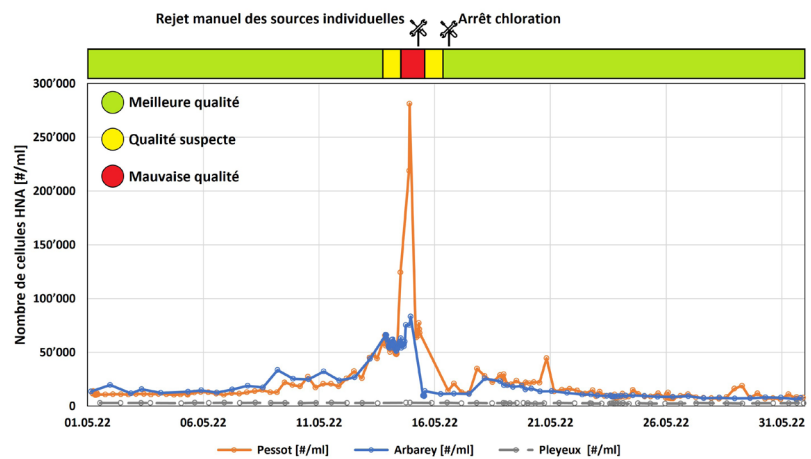
Figure 5: Nombre de cellules HNA et détermination de la qualité de l'eau avec interventions manuelles en mai.

Le premier événement a eu lieu en mai. La figure 5 montre que le nombre de cellules a augmenté dans les deux réservoirs de la Louette et du Pessot. A Louette, il y a deux apports, l'un provenant du réservoir de l'Arbarey, l'autre du captage Pleyeux, qui sont mesurés en alternance.

Le nombre de cellules a augmenté fortement dans le réservoir du Pessot ainsi que sur l'adduction provenant de l'Arbarey. Un examen plus approfondi a conduit à rejeter certaines sources, qui ont été mises manuellement en décharge par un collaborateur du Service des eaux de Saxon.

En conséquence, le nombre de cellules s'est normalisé et la chloration a pu être arrêtée. Les prélèvements de suivi pour analyse microbiologique du 17 mai ont montré des valeurs principalement conformes, un seul Entérocoque a été trouvé. L'échantillon de suivi du 18 mai était finalement conforme.

L'augmentation des bactéries n'a pas pu être associée à un épisode de pluie, mais une forte fonte des neiges a eu lieu à ce moment-là.

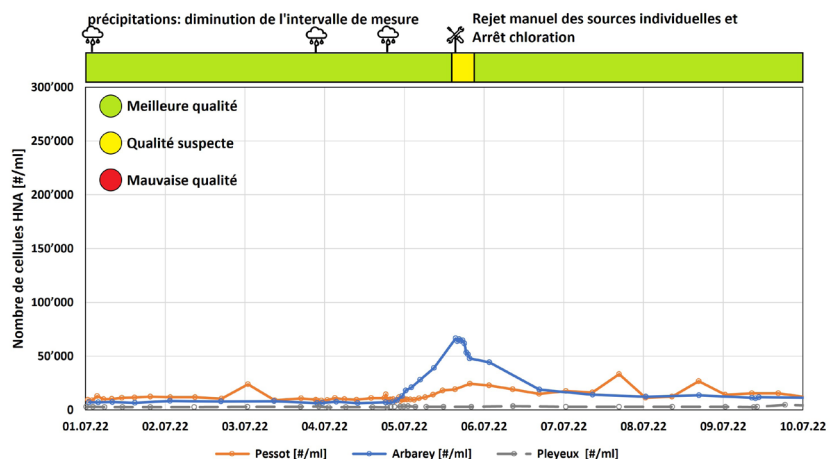
Figure 6: Nombre de cellules HNA et détermination de la qualité de l'eau avec indication des précipitations issues de l'évaluation radar en juillet

La Fig. 6 montre une anomalie en Juillet. La réaction immédiate a été d'isoler la source de la Vouarde et l'arrivée de l'Arbarey, ce qui a permis d'éviter la chloration au réservoir du Pessot.

Plus tard, des contrôles réalisés en laboratoire de la zone en aval de la source de la Vouarde jusqu'à l'arrivée de l'Arbarey ont révélé des contaminations E. coli et Enterococcus spp. Suite à cette pollution, le captage de Vouarde a été complètement rénové lors de l'été 2022. L'événement suivant s'est déroulé en octobre. Des contaminations provenant du réservoir de l'Arbarey à l'arrivée de la Louette ont entraîné une augmentation rapide du nombre de cellules à Pessot. La vanne à Louette s'est fermée automatiquement et une chloration prolongée a été effectuée au réservoir Pessot jusqu'au 29 octobre, car une mesure précédente plus élevée a suscité un certain scepticisme et les valeurs ultérieures n'ont pas permis un rétablissement complet du système. Le chlore et l'isolation de la Louette ont toutefois permis de maîtriser rapidement la situation dans ce cas également.

Les prélèvements microbiologiques qui ont suivi cet événement ont montré une augmentation des germes aérobies, des E.coli et d'entérocoques de la source Vouarde. Les échantillons prélevés dans les réseaux en aval du réservoir de Louette et Pessot étaient tous conformes. Grâce aux mesures automatiques, la source de la Vouarde a donc pu être isolée à temps permettant de protéger les consommateurs des réseaux aval.

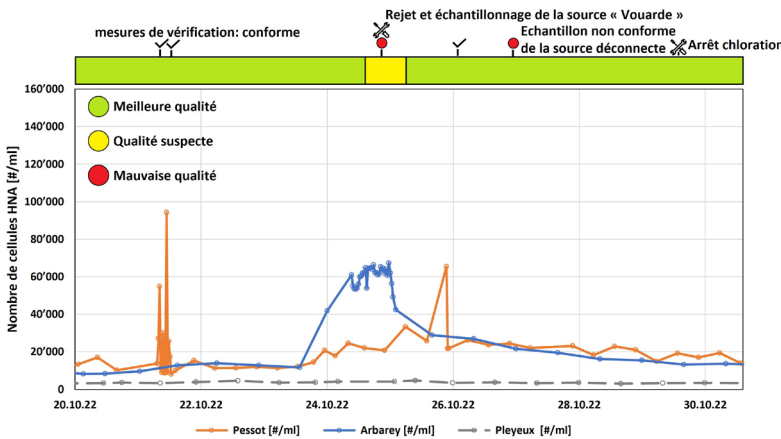
Figure 7: Nombre de cellules HNA et détermination de la qualité de l'eau pour l'eau avec indications des mesures de vérification en octobre.

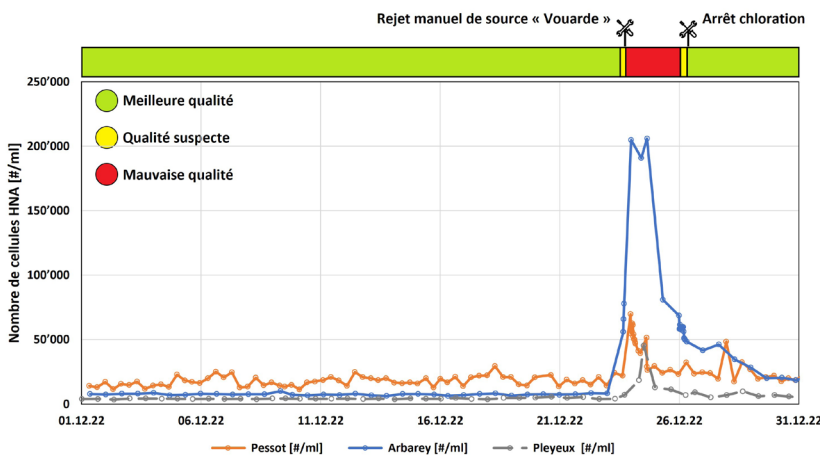
Figure 8: Nombre de cellules HNA et détermination de la qualité de l'eau avec indications des mesures de vérification en décembre.

Le dernier événement a eu lieu en décembre, juste avant Noël. Le BactoSense a détecté une anomalie au réservoir de la Louette. Une chloration du réservoir Pessot a été déclenchée à cette occasion, ainsi qu'une isolation du réservoir Louette. La situation a ainsi pu être rapidement maîtrisée et les fêtes
